Master Plan della Logistica del Nord Ovest
Le conoscenze

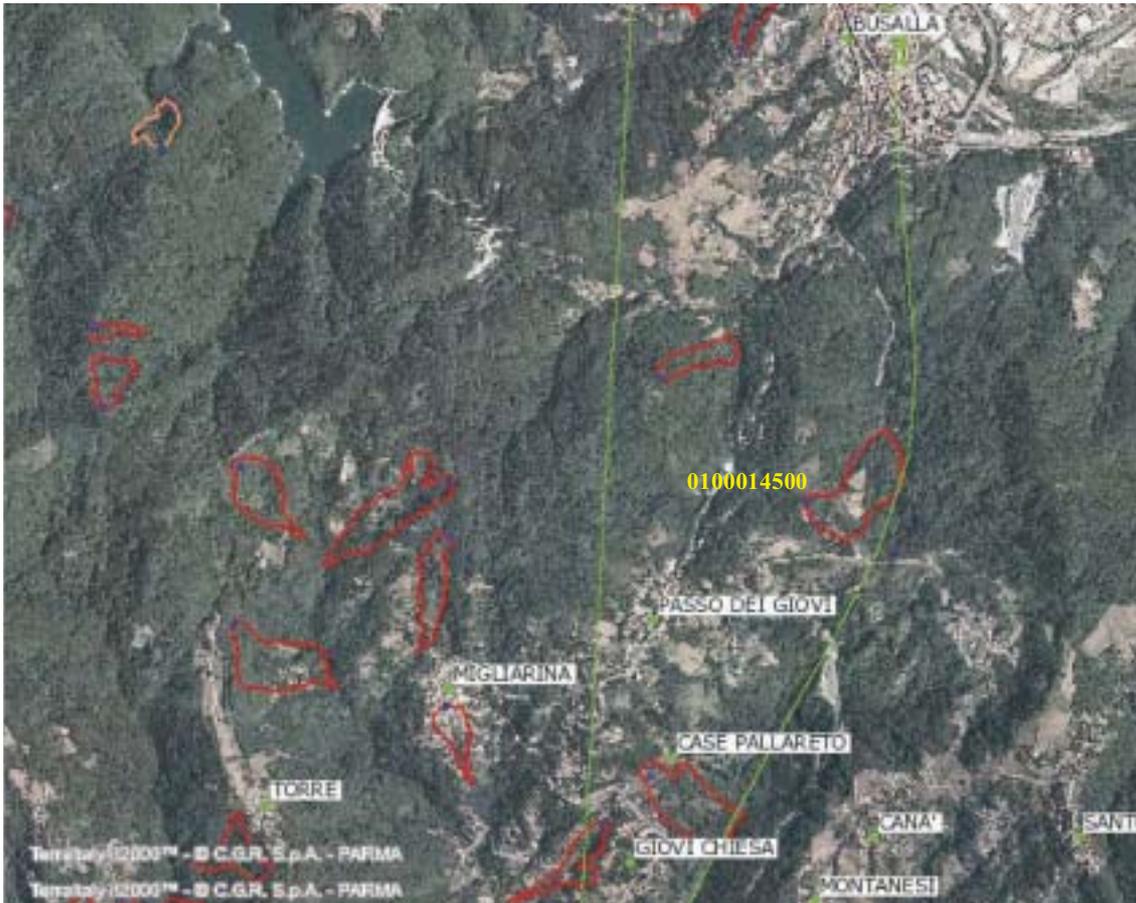
**Figura 4.1.36: Fotogramma su Passo dei Giovi**

IDFRANA	0100014500
COD_FRANA	010035038
TIPO	frana complessa
STATO	quiescente
AUT_BAC	Autorità di Bacino del Fiume Po
Denominazione	GENOVA-RONCO SCRIVIA
Numero di binari	2
Ente Gestore	Ferrovie dello Stato
Sede	In galleria/sotterranea
Stato	In esercizio
Tipo Tratto	Ferrovia Ordinaria
Elettrificata	Linea elettrificata
Scartamento	Standard

Proseguendo verso Nord altri fenomeni attivi di versante sono presenti nelle località di Ponterosso e al Passo dei Giovi. Essi sono invece limitati a fenomeni quiescenti nell'area busaltese dove sono sostituiti da un'ampia area a pericolosità molto elevata a rischio esondazione.

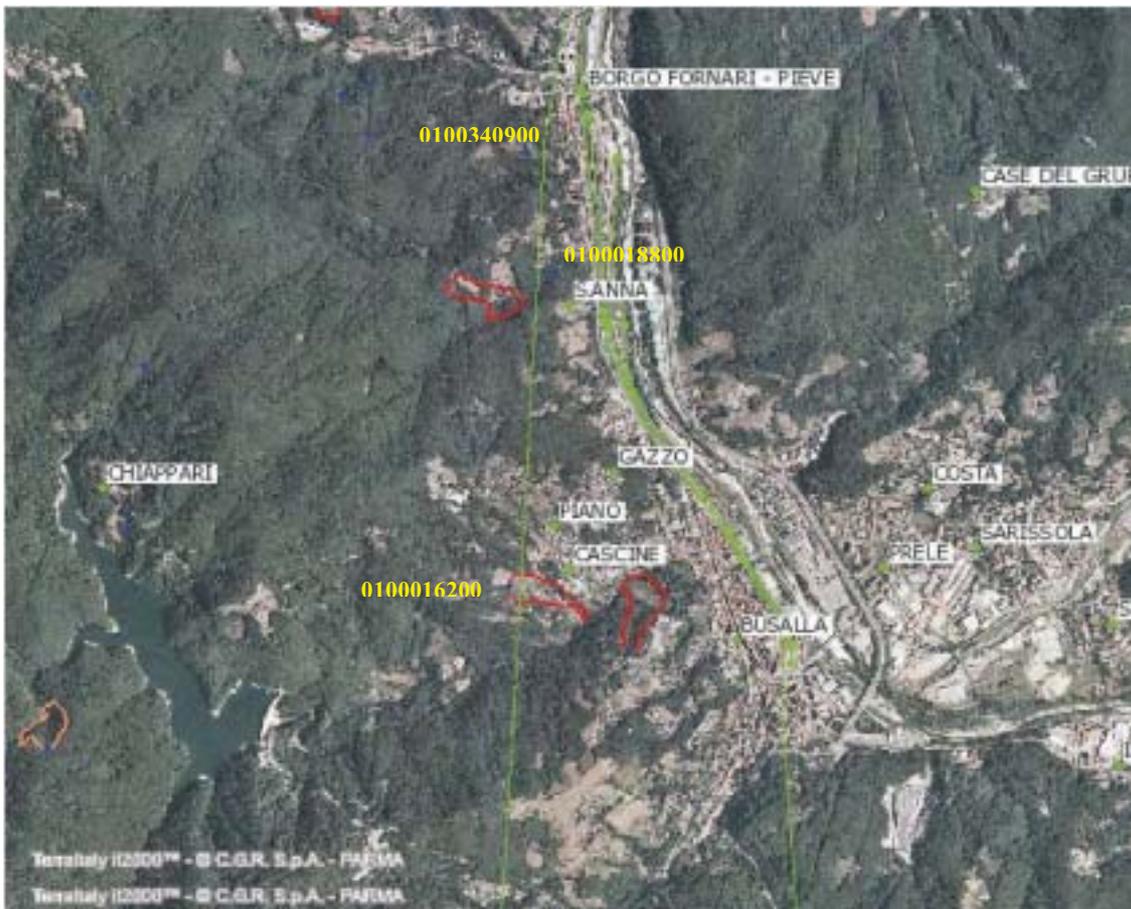
Figura 4.1.37: Fotogramma su Busalla

IDFRANA 0100016200 COD_FRANA 010006001 TIPO colamento lento STATO non determinato AUT_BAC Autorità di Bacino del Fiume Po	IDFRANA 0100340900 COD_FRANA 010049080 TIPO non determinato STATO quiescente AUT_BAC Autorità di Bacino del Fiume Po
IDFRANA 0100018800 COD_FRANA 010049005 TIPO scivolamento/scorrimento STATO quiescente AUT_BAC Autorità di Bacino del Fiume Po

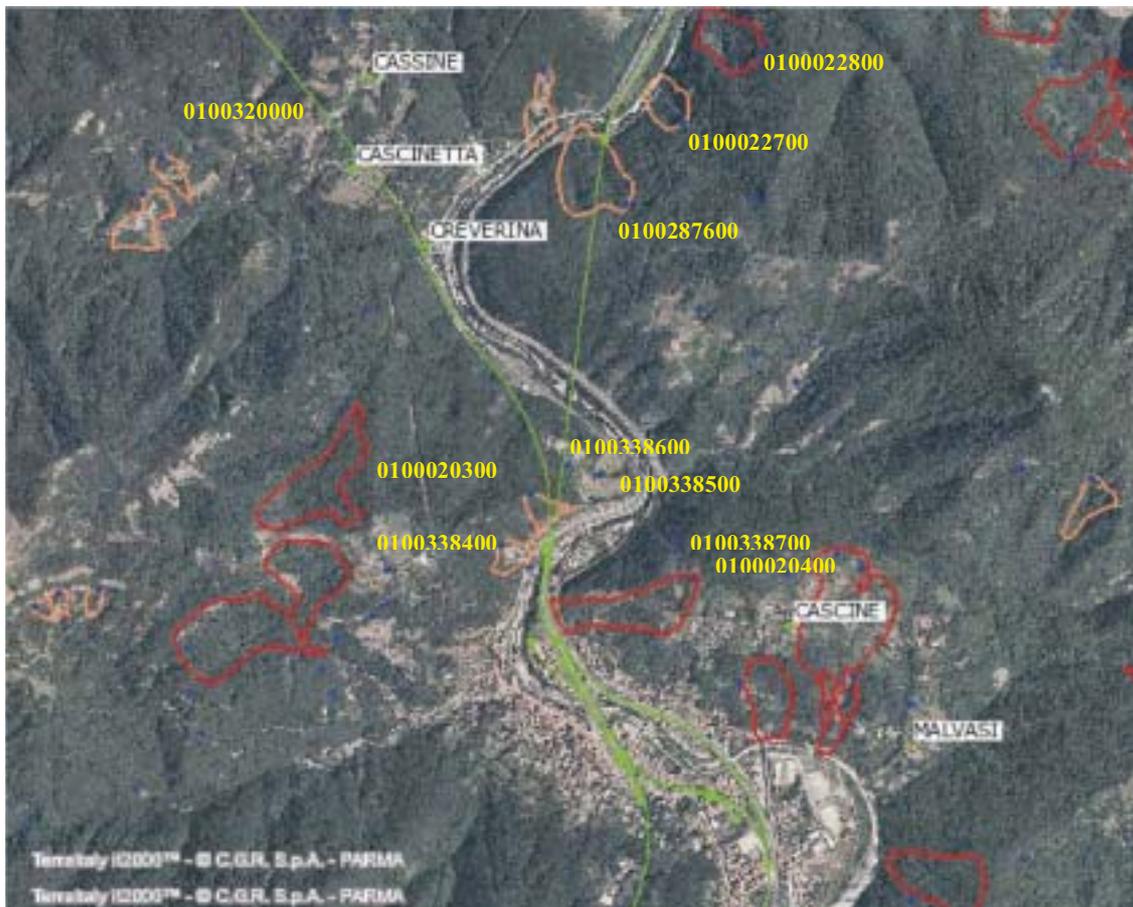
Figura 4.1.39: Fotogramma su Ronco Scrivia-Cascine

IDFRANA 0100020400 COD_FRANA 010049021 TIPO colamento lento STATO quiescente AUT_BAC Autorità di Bacino del Fiume Po	IDFRANA 0100320000 COD_FRANA PAI12 TIPO crollo STATO attivo AUT_BAC Autorità di Bacino del Fiume Po
IDFRANA 0100338700 COD_FRANA 010049057 TIPO scivolamento/scorrimento STATO attivo AUT_BAC Autorità di Bacino del Fiume Po	IDFRANA 0100287600 COD_FRANA 010027150 TIPO area soggetta a franosità superficiale diffusa STATO attivo AUT_BAC Autorità di Bacino del Fiume Po
IDFRANA 0100338400 COD_FRANA 010049054 TIPO area soggetta a crolli diffusi STATO attivo AUT_BAC Autorità di Bacino del Fiume Po	IDFRANA 0100022700 COD_FRANA 010027010 TIPO area soggetta a crolli diffusi STATO attivo AUT_BAC Autorità di Bacino del Fiume Po
IDFRANA 0100020300 COD_FRANA 010049020 TIPO area soggetta a crolli diffusi STATO attivo AUT_BAC Autorità di Bacino del Fiume Po	IDFRANA 0100022800 COD_FRANA 010027011 TIPO scivolamento/scorrimento STATO stabilizzato AUT_BAC Autorità di Bacino del Fiume Po

IDFRANA 0100338600 COD_FRANA 010049056 TIPO non determinato STATO attivo

AUT BAC Autorità di Bacino del Fiume Po

Proseguendo verso Arquata si incontrano attività di versante intense nella zona di Ronco Scrivia con scivolamenti, crolli e colamenti, che si riducono come intensità ed estensione appena prima di Isola del Cantone dove il loro grado di pericolosità si riduce. Ad Arquata i fenomeni di versante sono assenti, poiché si è in una zona pressoché pianeggiante, ma vi è un'area di elevata pericolosità di esondazione attorno alla stazione ove si congiungono la linea storica e la succursale.

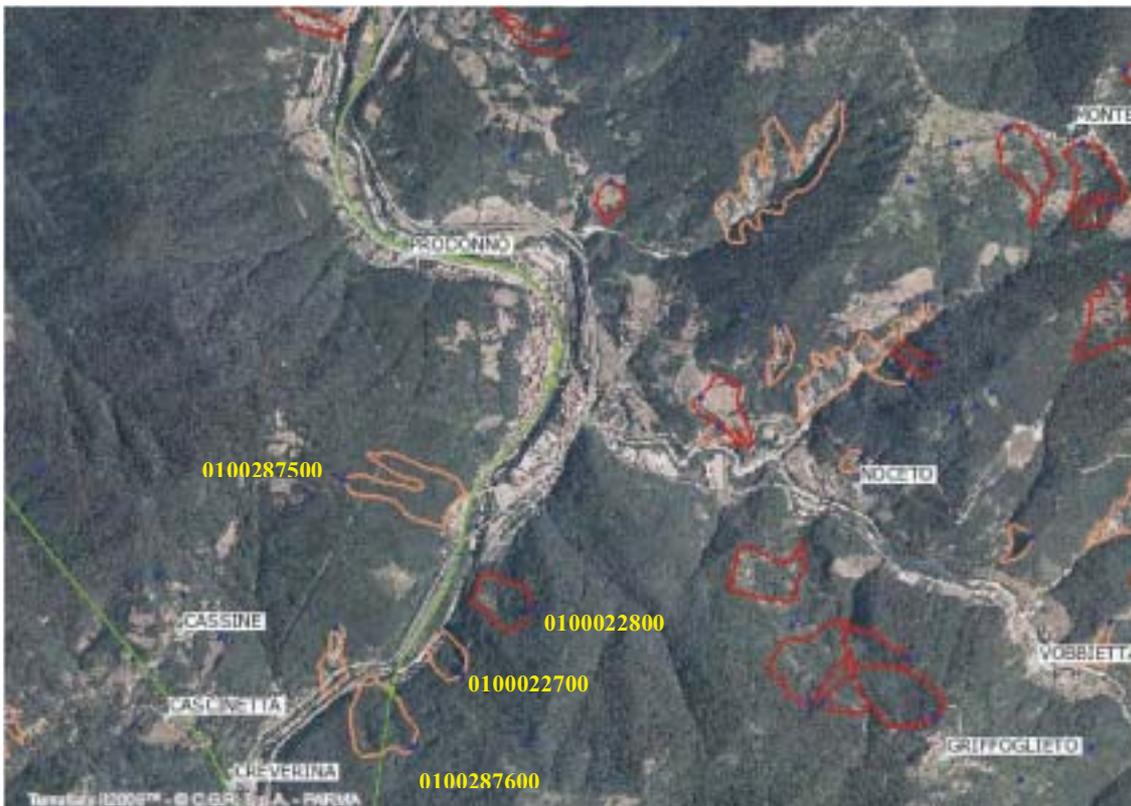
Figura 4.1.41: Fotogramma su Isola del Cantone-Prodono

IDFRANA 0100287600 COD_FRANA 010027150 TIPO area soggetta a franosità superficiale diffusa STATO attivo AUT_BAC Autorità di Bacino del Fiume Po	IDFRANA 0100022800 COD_FRANA 010027011 TIPO scivolamento/scorrimento STATO stabilizzato AUT_BAC Autorità di Bacino del Fiume Po
IDFRANA 0100022700 COD_FRANA 010027010 TIPO area soggetta a crolli diffusi STATO attivo AUT_BAC Autorità di Bacino del Fiume Po	IDFRANA 0100287500 COD_FRANA PAI3261 TIPO area soggetta a franosità superficiale diffusa STATO attivo AUT_BAC Autorità di Bacino del Fiume Po
